- Administration communale de Mertzig -

STRATEGIEPLAN FÜR DEN AUSBAU DER ERNEUERBAREN ENERGIEN UND DIE STEIGERUNG DER ENERGIEEFFIZIENZ

SANIERUNGSPLAN FÜR DIE GEMEINDEGEBÄUDE

JULI 2016

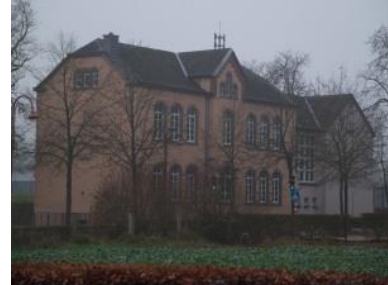
Die Außenwände des älteren Teils des Gebäudes sind nicht gedämmt. Der neue Teil der Schule ist gedämmt. Die historische Fassade beeinflusst die Möglichkeiten einer energetischen Sanierung. Eine Außendämmung ist aufgrund der Überformung der Gebäudehülle schwierig. Eine Innendämmung ist bei Denkmälern und reich gegliederten Fassaden die einzige Möglichkeit der Dämmung. Eine Innendämmung sollte jedoch aufgrund des hohen Aufwandes erst bei größeren Renovationsarbeiten im Gebäude durchgeführt werden.

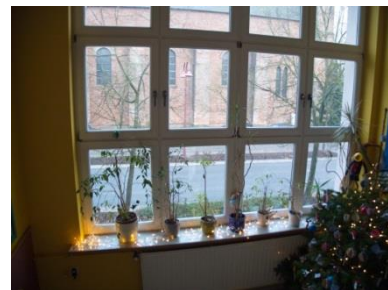
Die Eingangstür der alten Schule, welche sich in der Nähe des Kindergartens befindet, sowie die Haupteingangstür der alten Schule, schließen aufgrund der fehlenden Lippendichtungen nicht luftdicht ab. In dem Gebäude befinden sich Fenster mit 2-Scheiben-Wärmeschutzverglasung und Holzrahmen. Die Fenster befinden sich also in einem guten Zustand. Vor allem die Fenster auf der Regenseite des Gebäudes sind neuwertig, denn diese wurden bereits im Jahr 2014 ersetzt. Bei den restlichen Fenstern handelt es sich um 2-Fachverglaste aus dem Jahr 1996, für welche der Austausch bereits geplant ist.

- *Einbau einer Lippendichtung und einer Absenkendichtung in die 2 Eingangstüren*
- *Prüfung der Möglichkeit der Anbringung eines äußeren Sonnenschutzes*

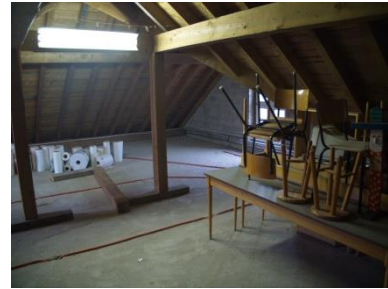
Die oberste Geschossdecke des unbeheizten Dachbodens des alten Gebäudeabschnittes ist teilweise gedämmt. Der Dachbereich des neuen Gebäudeteils ist nicht gedämmt. Durch den ungedämmten Teil sowie den einfachverglasten Fenstern im Dachraum geht unnötig Wärme verloren.

- *Luftdichter Einbau der Dampfsperre auf die Geschossdecke*
- *Montage von 200 mm Sparrenexpandern inkl. Bodentasche*
- *Einbringen der Zellulosedämmung (200 mm) WLG 040 in den Hohlraum*
- *Montage von 22 mm OSB Platten auf die Sparrenexpander.*
- *Abtrennen des Dachraums vom Treppenhaus mittels gedämmter Gipskartonwand und Klimatür*

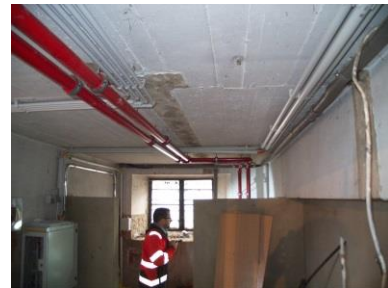
Die Kellerdecke ist nicht gedämmt.

- *Anbringen von Dämmstoffplatten (z.Bsp: 0,025 W/mK resp. WLG 025) an die Kellerdecke*

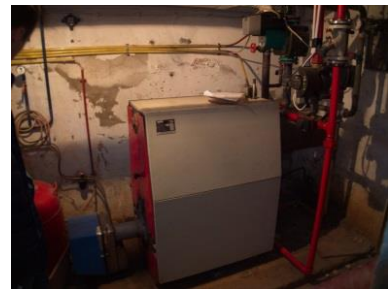
Das Gebäude wird über einen alten Heizkessel *Pensotti P3*, Baujahr 1975, mit Wärme versorgt. Die Nennwärmeleistung von 116 kW reicht aus um ebenfalls den Kindergarten über Nahwärme zu versorgen. Es ist geplant den Heizkessel durch einen Erdgasbrennwertkessel zu ersetzen. Die Heizungsrohre und Armaturen im Keller sind unvollständig bis schlecht gedämmt. Die Wärmeverteilung erfolgt über 2 Standardumwälzpumpen und eine Hocheffizienzpumpe. Die Warmwasserbereitung erfolgt über einen elektrischen Warmwasserspeicher.

- *Austausch des Heizkessels durch einen Erdgasbrennwertkessel*
- *Vervollständigung der Rohrleitungsämmung im unbeheizten Kellerraum*
- *Sukzessiver Austausch der Standardheizungspumpen durch Hocheffizienzpumpen*

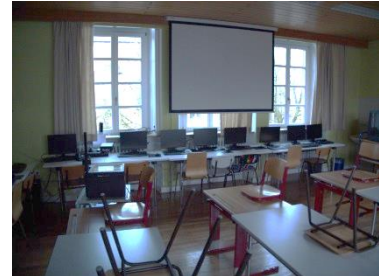
In der Schule befinden sich ein professioneller Drucker, sowie 14 Computer mit Monitor. Während der Begehung waren die Geräte im Standby-Betrieb. Durch den Einsatz von automatischen Energiesparsteckdosen kann der Standby-Betrieb von den elektrischen Verbrauchern weitestgehend vermieden werden.

- Einsatz automatischer Energiesparsteckdosen, da sich in Schulen ein unregelmäßiges Nutzungsprofil der Arbeitshilfen ergibt (unregelmäßiger Gebrauch durch eine Vielzahl unterschiedlicher Nutzer), empfehlen wir den Einsatz von automatischen Energiesparsteckdosen, welche die Geräte automatisch vom Stromnetz trennen, wenn diese nicht im Gebrauch sind.

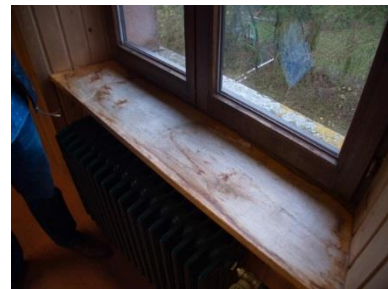
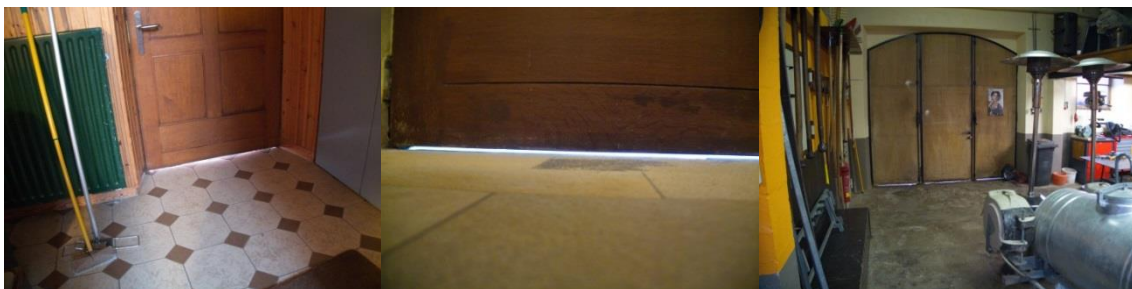
Die Fenster des Gebäudes haben Doppelverglasung, Baujahr 1988 und Holz-Rahmen. Im Gebäude befinden sich jedoch auch noch zwei undichte Fenster mit Einfachverglasung und Holzrahmen. Fenstermodernisierungen sollten möglichst mit der Verbesserung des Wärmeschutzes der Außenwand einhergehen, sonst besteht die Gefahr von Kondensation an den Innenflächen der Außenwand und unter Umständen (z.B. ungünstige Lüftungsbedingungen) Schimmelbildung und Bauschäden. Um derartige Schäden zu vermeiden müssen die Fenster immer das schwächste und damit kälteste Außenbauteil sein. Um dies sicherzustellen muss der U_w -Wert der Fenster den U-Wert der Mauer (bzw. des Dachs) um mindestens 25% überschreiten.

- *Austausch der zwei einfachverglasten Fenster im Treppenhaus*
- *Einbau von einer Türdichtung und einer Absenkdeckung in die Eingangstür des Musikgebäudes und die Eingangstür zum Büro des Försters*
- *Einbau einer Dichtung in das Garagentor*
- *Behebung der Beschädigung des Fensters im Keller*

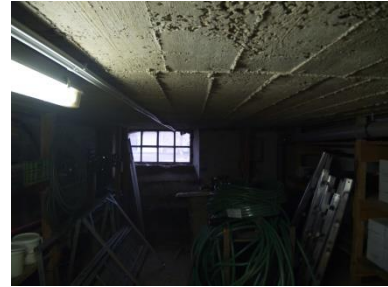
Die Geschossdecke des Kellerraums und des ungeheizten Ateliers sind nicht gedämmt. Um die Wärmeverluste zu reduzieren empfehlen wir die Geschossdecke zu dämmen.

- *Anbringen von Dämmstoffplatten (z.Bsp: 0,025 W/mK resp. WLG 025) an die Kellerdecke*

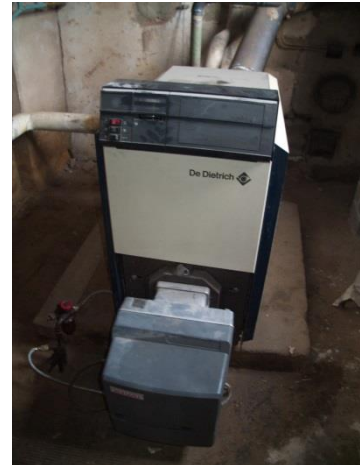
Das Gebäude wird über einen Heizölkessel *De Dietrich CF 247*, Baujahr 1987, 57-63 kW versorgt. Der Brenner wurde 2004 durch einen Weishaupt WL 10/2D ausgetauscht. Der Kessel entspricht nicht mehr dem heutigen Stand der Technik.

Die Rohrleitungen und Armaturen im unbeheizten Heizungsraum sind schlecht gedämmt. Bei der Umwälzpumpe handelt es sich um eine dreistufige Standardumwälzpumpe. Die Brauchwasserbereitung erfolgt dezentral durch 2 Untertischgeräte mit Kleinspeichern von 5 bis 10 Litern.

- *Austausch des Kessels durch einen Gasbrennwertkessel*
- *Vervollständigung der Rohrleitungsdämmung im unbeheizten Kellerraum*
- *Austausch der Standardheizungspumpen durch eine Hocheffizienzpumpe*

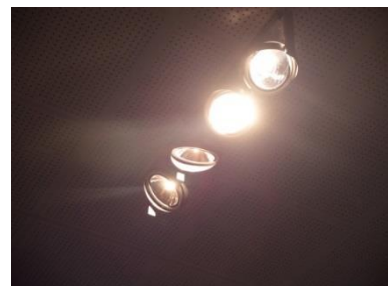
Die Beleuchtung in dem Büroraum des Försters besteht aus Halogenlampen mit Aluminiumreflektor. In den Räumen von *Ketter Thill* sind Leuchtstoffröhren 35 W installiert. Im Musikraum befinden sich Leuchtstoffröhren von 58W.

- *Austausch der Halogenlampen mit Aluminiumreflektor durch LED-Reflektor Lampen*
- *Austausch der T8-Leuchtstoffröhren durch LED im Atelier der ANF*
- *Austausch der T8-Leuchtstoffröhren durch LED im Musikraum*
- *Austausch der Halogenlampen mit Aluminiumreflektor durch LED im Aufenthaltsraum von Ketter Thill*

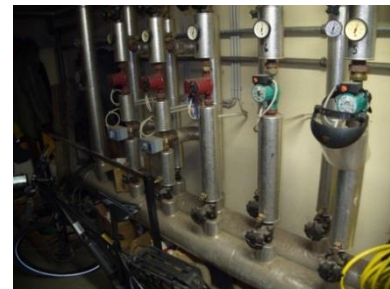
Das Gebäude wird über eine Wärmeleitung aus dem Komplex *Turelbaach* versorgt. An der Wärmeübergabestation kann der Wärmeverbrauch mittels Wärmemengenzähler abgelesen werden. Die Zentrale verteilt die Wärme an das Gebäude der Feuerwehr und an das *Atelier*. Das Wärmeverteilsystem ist mit 5 dreistufig schaltbaren Standardpumpen ausgestattet

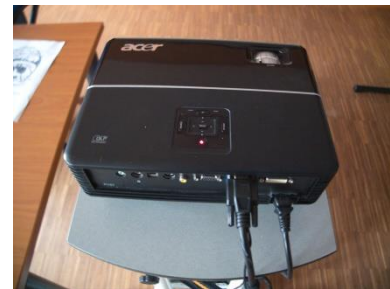
Im Versammlungsraum steht ein Projektor, der sich im Standbybetrieb befand. Dieser sollte nach seiner Benutzung ausgeschaltet werden. Es empfiehlt sich automatisch abschaltende Steckdosen zu installieren. Diese erkennen, wenn der Projektor nicht ausgeschaltet wurde und in den Stand-by-Modus übergeht und schalten automatisch ab.

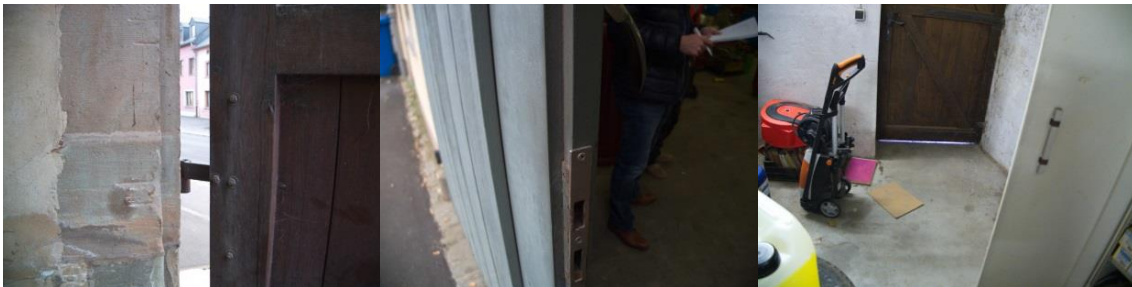
Bei der Begehung des Gebäudes konnte festgestellt werden, dass das Tor und die Eingangstür undicht sind. Die Fenster im Gebäude haben Einfachverglasung. Der Austausch durch energieeffizientere Fenster mit Mehrfachverglasung und gedämmten Rahmen mit einem höheren Dämmstandard ist bereits geplant

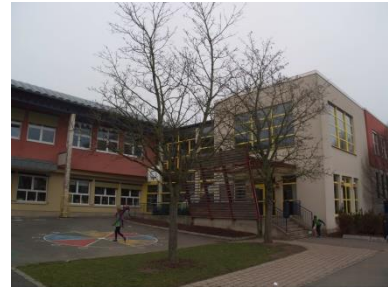
Die Außenwände der Schule sind teilweise gedämmt. Es handelt sich um eine Verbunddämmung. Über das verwendete Dämmmaterial und die Dämmstärke lagen keine Informationen vor. Im Untergeschoss sind die Wände nicht gedämmt. Bei einer Vervollständigung der Dämmung müsste die gesamte Fassade erneuert werden, was zu erheblichen Kosten führen würde.

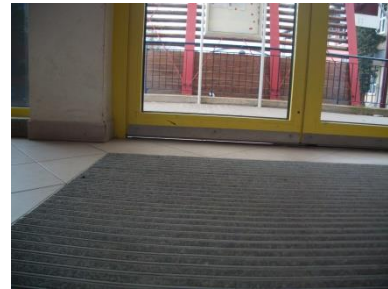
Bei den Fenstern der Grundschule handelt es sich um 2-Scheibenisolierverglasung, Baujahr 1999, mit Aluminiumrahmen. Zum Teil wurden die Fenster im Jahr 2007 durch neue Fenster ausgetauscht. Bei der Begehung konnte bei den Türen des Gebäudes energetische Schwachpunkte identifiziert werden. Die Eingangstür der Grundschule ist undicht

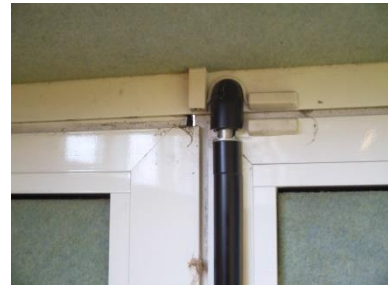
In den Notausgängen der Sporthalle sowie der Außentür der Küche wurden Undichtigkeiten identifiziert.

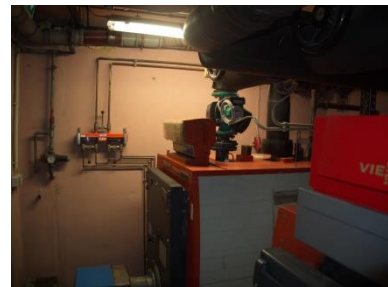
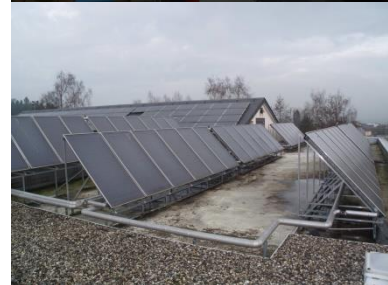
Die Heizungsanlage des *Centre Turelbaach* steht in dem Gebäudeabschnitt der Sporthalle. Die zwei Heizkessel *Viessmann Paromat*, Baujahr 1993, haben eine Nennleistung von 2x 132 -200 kW. Es ist vorgesehen die Heizkessel durch Erdgaskessel auszutauschen. Das Heizungssystem wird von einer thermischen Solaranlage unterstützt. Auf dem Dach des Gebäudes sind die solarthermischen Kollektoren installiert. Die Anlage wurde aufgeständert, um den Ertrag zu maximieren. Die installierte Kollektorfläche beträgt etwa 100 m². Durch diese Anlage werden jährlich etwa 44.500 kWh Wärme bereitgestellt (*Quelle: Broschüre Mertzig*) erzeugt. Der Deckungsgrad durch erneuerbare Energiequellen liegt bei etwa 11%. Die Solaranlage sowie die beiden Kessel speisen einem Pufferspeicher von 45.600 Litern. Die Warmwasserbereitung erfolgt zentral über zwei indirekt beheizte Warmwasserspeicher von jeweils 500 Litern. Die Heizungsrohre und Armaturen in der Heizzentrale sind gut gedämmt. Bei den Umwälzpumpen handelt es sich um ältere dreistufig regelbare Standardpumpen.

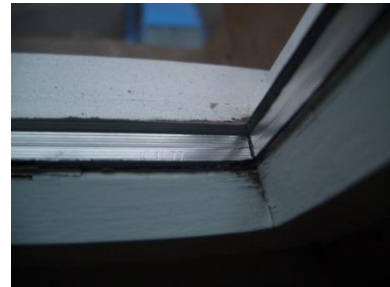
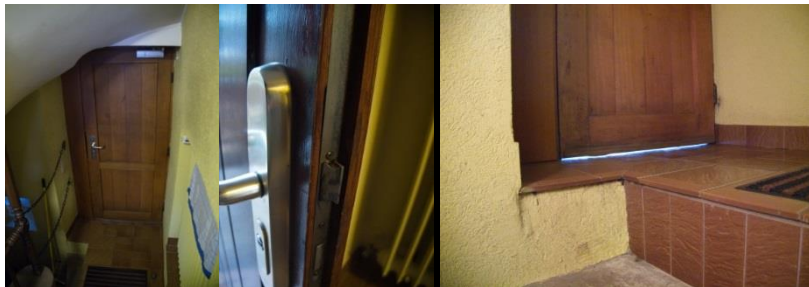
Im Gebäude sind Fenster mit Zweifachverglasung, Baujahr 2008, verbaut. Die Fensterrahmen sind aus Holz. Die Fenster im Veranstaltungsraum in der 1. Etage sind undicht.

Neben den Fenstern ist aufgefallen, dass mehrere Türen keine Dichtung und keine Absenkdichtung haben. Dies ist unter anderem der Fall bei der Tür im Treppenhaus, der Tür auf der Rückseite des Gebäudes und der Eingangstür für den Raum des *Club des Jeunes*.

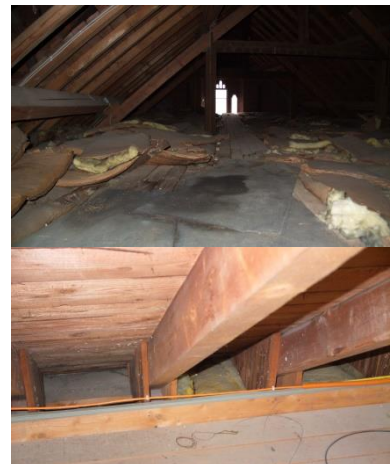
Die Geschossdecke über dem Veranstaltungsraum ist teilweise mit Dämmmatten aus Glaswolle gedämmt. Der Zustand der Dämmung ist jedoch sehr schlecht. Die Geschossdecke über den Büroräumen ist nicht gedämmt. Der Zugangsbereich vom Treppenhaus zum Dachboden ist ebenfalls nicht gedämmt.

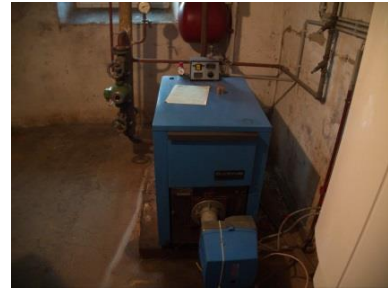
Das Gebäude wird über einen Heizkessel *Buderus Logana*, Baujahr 1981, 57-64 kW versorgt. Der Brenner wurde 1999 erneuert. Der Heizkessel entspricht nicht mehr dem aktuellen Stand der Technik. Des Weiteren konnten Korrosionsschäden an der äußeren Hülle des Kessels festgestellt werden. Die Rohrleitungen des Heizungssystems im unbeheizten Kellerraum sind schlecht gedämmt. Die Verteilung erfolgt über eine dreistufig geregelte Standardumwälzpumpe.
