- Administration communale de Mertzig -

STRATEGIEPLAN FÜR DEN AUSBAU DER ERNEUERBAREN ENERGIEN UND DIE STEIGERUNG DER ENERGIEEFFIZIENZ

SANIERUNGSPLAN FÜR DIE GEMEINDEGEBÄUDE

JULI 2016

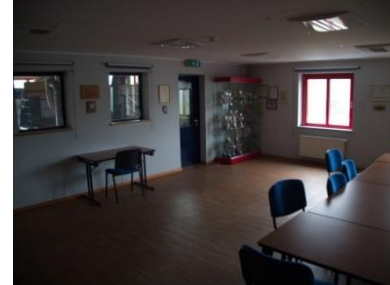
Im Gebäude sind Fenster mit 2 Scheiben-Isolierverglasung, Baujahr 1998, verbaut. Die Fensterrahmen sind aus Aluminium. Das Gebäude verfügt über 5 Sektionaltore. Bei den Toren/Türen wurden keine Mängel gefunden.

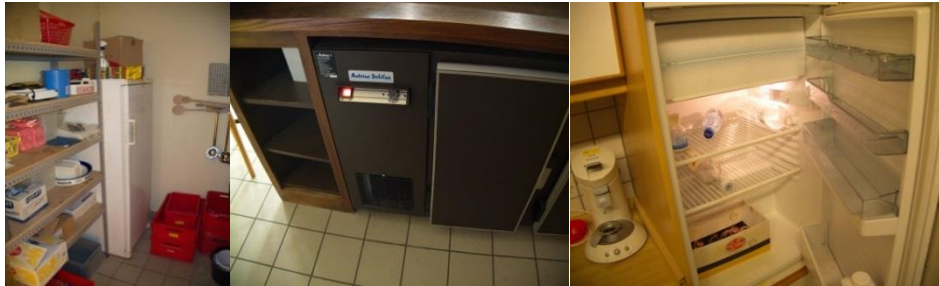
Im Gebäude befinden sich ein Tresen mit einem professionellen Kühlschrank sowie ein älterer Kühlschrank (170 cm) und ein Einbaukühlschrank (85 cm).

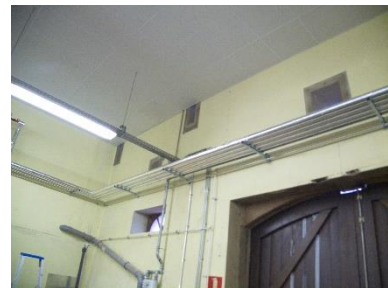
Im Gebäude wurde kürzlich eine neue gedämmte Geschossdecke angebracht. Die Dämmstärke liegt bei 30 cm. Eine weitere Trennwand um den beheizten Bereich des Gebäudes zu verkleinern ist in Planung.

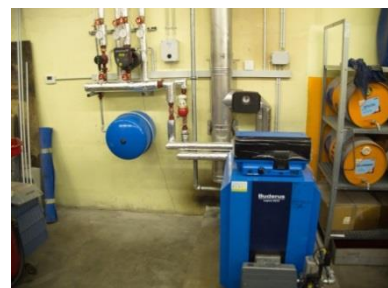
Die Rohrleitungen und Armaturen im Heizungsraum sind gut gedämmt. Bei den Umwälzpumpen des Heizungssystems handelt es sich um energieeffiziente Modelle.

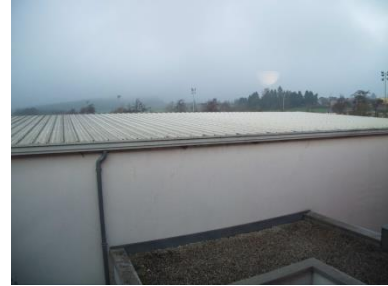
Das Dach ist gedämmt. Über das Dämmmaterial und die Dämmstärke lagen keine Informationen vor.

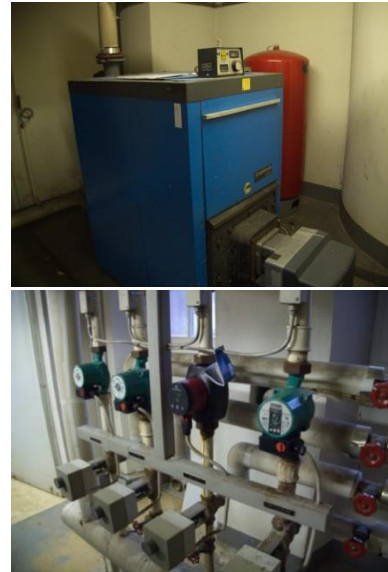
Das Gebäude wird über einen Heizölkessel *Buderus Lollar*, Baujahr 1977, 150 kW Nennwärmeleistung, versorgt. Der Heizkessel entspricht nicht mehr dem Stand der Technik. Es ist geplant den Heizkessel durch einen Erdgasbrennwertkessel auszutauschen. Die Rohrleitungen und Armaturen im unbeheizten Heizungsraum sind schlecht gedämmt. Bei den Umwälzpumpen des Heizungssystems handelt es sich um 3 Standardpumpen und eine Hocheffizienzpumpe. Die Wärmeabgabe an die konditionierten Räume erfolgt über Heizkörper. Für die Warmwasserbereitung sorgen 2 elektrische Warmwasserspeicher von 5 bis 10 Litern.

- *Austausch des bestehenden Heizölkessels durch einen Erdgasbrennwertkessel*
- *Dämmung der Rohrleitungen und Armaturen*
- *Austausch der Standardumwälzpumpen durch Hocheffizienzpumpen*

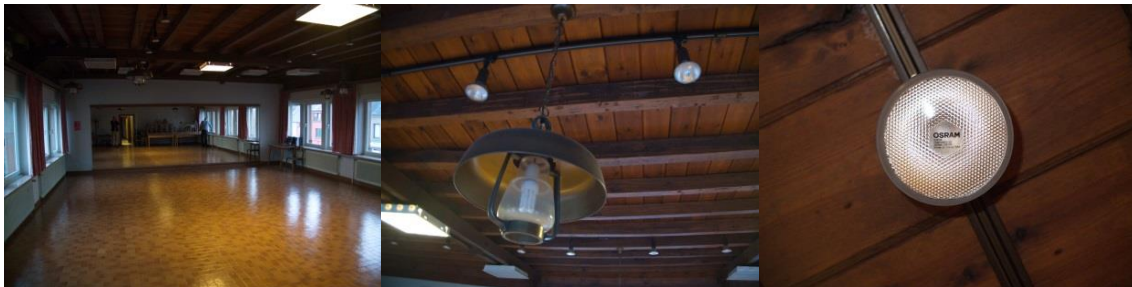
Im Gebäude befinden sich unterschiedliche Leuchtmittel. In den Räumen befinden sich Rasterleuchten mit Leuchtstoffröhren von 75, 58, 50, 28 und 18W.

- *Austausch der bestehenden Bürobeleuchtung durch energieeffizientere Lampen*
- *Überprüfung der Möglichkeit, die konventionellen Vorschaltgeräte durch elektrische Vorschaltgeräte auszutauschen.*

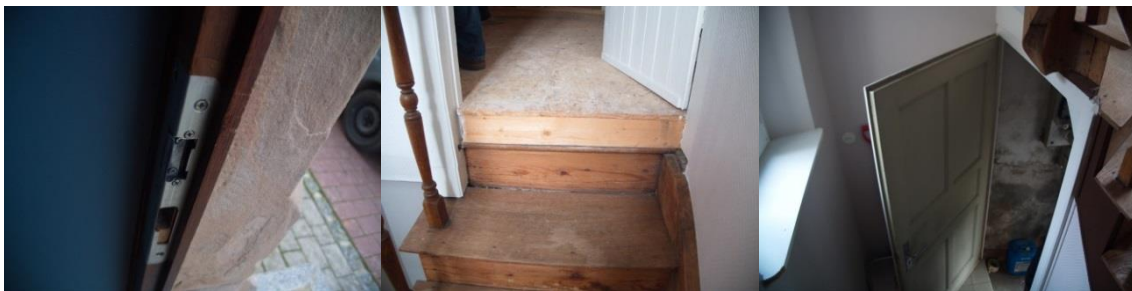
Im Gebäude befinden sich Fenster mit Doppelverglasung, Baujahr 2010, mit Holzrahmen. Die Eingangstür schließt nicht luftdicht ab. Das Bleiglasfenster über der Tür stellt eine weitere energetische Schwachstelle dar. Es sollte von einem Fachmann die Möglichkeit geprüft werden ob hier eine zweite Glasscheibe installiert werden kann. Die Dachboden- und Kellertüren gewährleisten keine gute Trennung zwischen dem beheizten und unbeheizten Bereich.

- *Nachrüsten einer Lippendichtung und einer Absenkendichtung in der Eingangstür*
- *Prüfen der Möglichkeit einer Schutzverglasung für das Bleiverglaste Fenster*
- *Austausch der Türen zum Dachboden und zum Keller durch Klimatüren (Klasse III)*

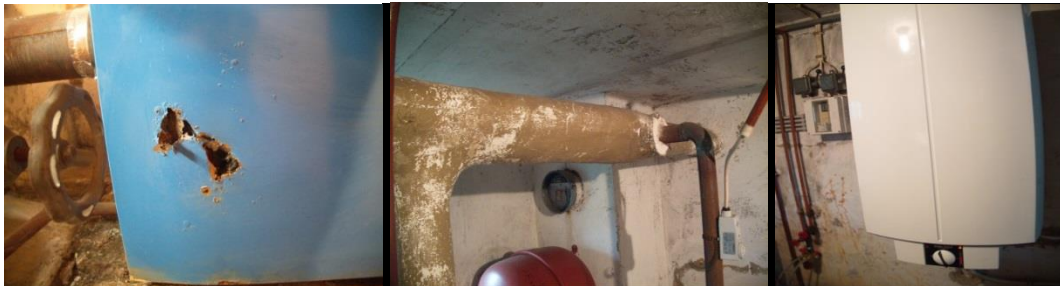
Das Gebäude wird über einen Heizkessel *Buderus Logana*, Baujahr 1981, 57-64 kW versorgt. Der Brenner wurde 1999 erneuert. Der Heizkessel entspricht nicht mehr dem aktuellen Stand der Technik. Des Weiteren konnten Korrosionsschäden an der äußeren Hülle des Kessels festgestellt werden. Die Rohrleitungen des Heizungssystems im unbeheizten Kellerraum sind schlecht gedämmt. Die Verteilung erfolgt über eine dreistufig geregelte Standardumwälzpumpe.

Das Warmwasser wird über einen zentralen elektrischen Warmwasserspeicher bereitgestellt.

Empfohlene Maßnahme(n):

- Austausch des bestehenden Heizkessels durch einen effizienten Erdgas-Brennwertkessel
- Vervollständigung der Dämmung der Rohrleitungen im unbeheizten Bereich
- Austausch der Standardumwälzpumpe durch eine Hocheffizienzpumpe
